COMPLEXO BOULEVARD JK

RELATÓRIO DE SONDAGEM

O presente relatório tem por finalidade apresentar os perfis geológicos nos poços de inspeção e das sondagens realizadas em setembro de 2023, item necessário para o projeto preliminar do Boulevard JK, bem como do túnel.

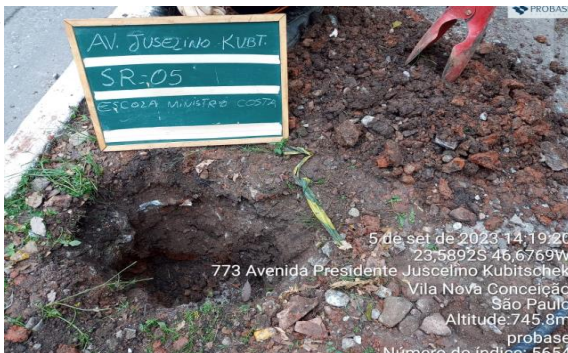
Perfil de Sondagem -SR-05

<p>5 de set de 2023 14:19:20 23.5892S -46.6769W 773 Avenida Presidente Juscelino Kubitschek Vila Nova Conceição São Paulo Altitude: 745.8m probase Número do índice: 5654</p>
	0,88		Argila arenosa, marrom com pedregulhos		
				1	
				2	Informações complementares DATA: 05/09/2023 LOCAL: Escola Ministro costa SONDADOR: Claudio N.A FINAL: SECO Observações: Após 0,88m Laje de concreto
				3

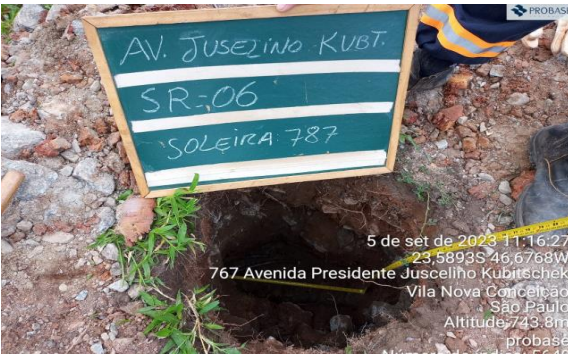
Perfil de Sondagem -SR-06

<p>5 de set de 2023 11:16:27 23.5893S -46.6768W 767 Avenida Presidente Juscelino Kubitschek Vila Nova Conceição São Paulo Altitude: 743.8m probase</p>
	0,59		Rachão		
				1	
				2	Informações complementares DATA: 05/09/2023 LOCAL: Sol. 787 SONDADOR: Claudio N.A FINAL: SECO Observações: Após 0,59m Laje de concreto
				3

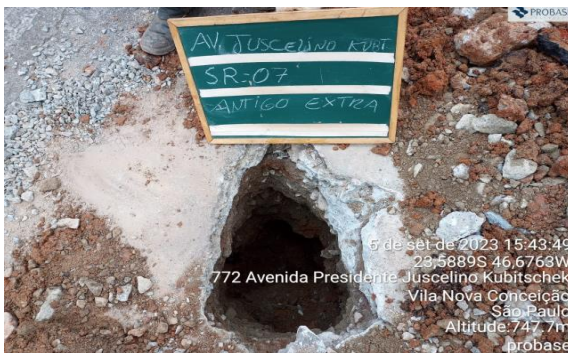
Perfil de Sondagem -SR-07

Concreto

Argila arenosa, marrom	1	
				2	Informações complementares DATA: 27/11/2023 LOCAL: Antigo Extra SONDADOR: Claudio N.A FINAL: SECO Observações:
				3

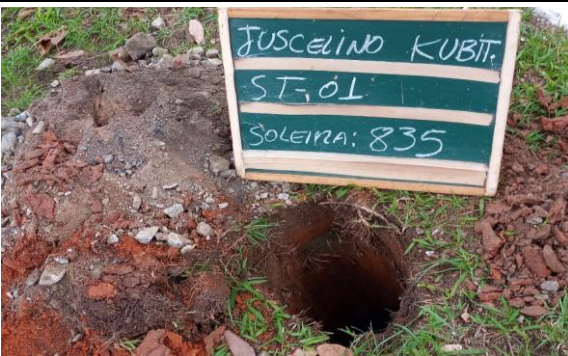
Perfil de Sondagem -ST-01

Camada vegetal

Brita graduada com rachão	1	
	1,61

Argila siltosa, avermelhada		Informações complementares DATA: 27/11/2023 LOCAL: Sol. 835 SONDADOR: Claudio N.A FINAL: SECO Observações:
				3

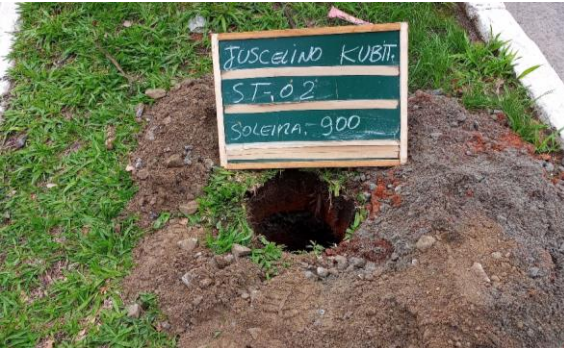
Perfil de Sondagem -ST-02

Camada vegetal

Silte argiloso, avermelhado		
	1,48

Brita graduada simples	1	
				2	Informações complementares DATA: 27/11/2023 LOCAL: Sol. 900 SONDADOR: Claudio N.A FINAL: SECO Observações:
				3

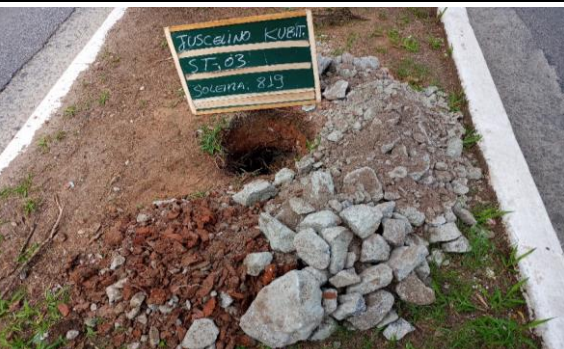
Perfil de Sondagem -ST-03

Camada vegetal

Rachão		
	1,44

Argila siltosa, avermelhada	1	
				2	Informações complementares DATA: 27/11/2023 LOCAL: Sol. 819 SONDADOR: Claudio N.A FINAL: SECO Observações:
				3

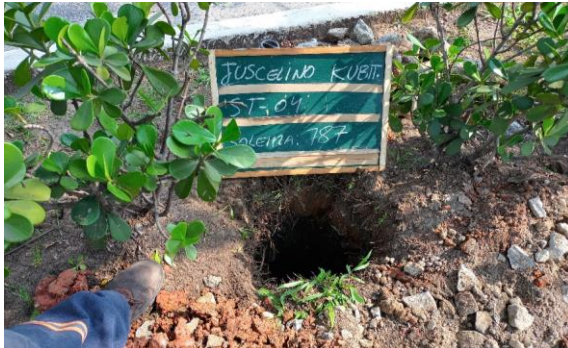
Perfil de Sondagem -ST-04

Camada vegetal

Rachão		
	0,82

Brita graduada simples		
	1,55

Argila arenosa, avermelhada	1	Informações complementares DATA: 27/11/2023 LOCAL: Sol. 787 SONDADOR: Claudio N.A FINAL: SECO Observações:
				2	
				3

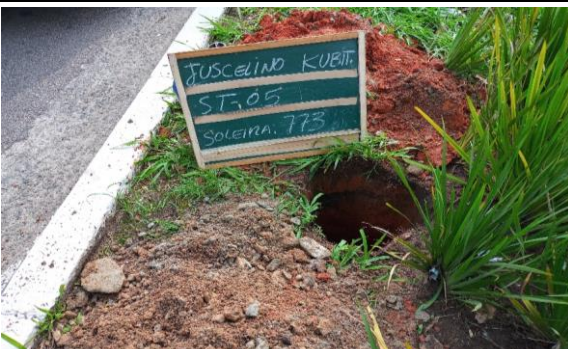
Perfil de Sondagem -ST-05

Camada vegetal

Silte argiloso, avermelhado		
	1,74

Brita graduada simples com rachão	1	
				2	Informações complementares DATA: 27/11/2023 LOCAL: Sol. 773 SONDADOR: Claudio N.A FINAL: SECO Observações:
				3

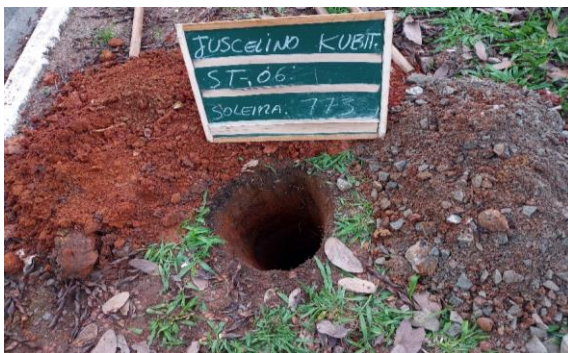
Perfil de Sondagem -ST-06

N.A (m)	Prof. (m)	Perfil Geológico	Descrição do Material	Cota (m)	Registro Fotográfico
	0,06		Camada vegetal

0,91		Silte argiloso, avermelhado		
	1,16		Brita graduada simples	1	
	1,68		Silte arenoso, avermelhado		
					Informações complementares DATA: 27/11/2023 LOCAL: Sol. 773 SONDADOR: Claudio N.A FINAL: SECO Observações:
				2	
				3

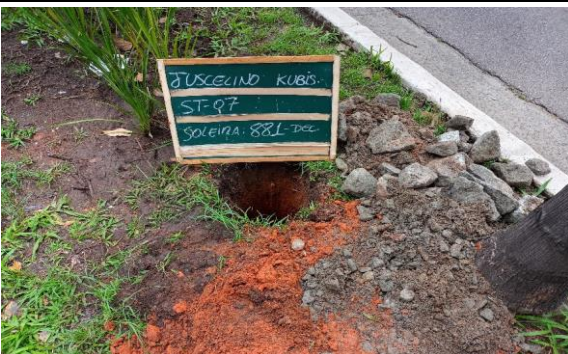
Perfil de Sondagem -ST-07

N.A (m)	Prof. (m)	Perfil Geológico	Descrição do Material	Cota (m)	Registro Fotográfico
	0,19		Camada vegetal

0,48		Silte argiloso, avermelhado		
	1,54		Rachão com brita graduada simples	1	
					Informações complementares DATA: 29/11/2023 LOCAL: Sol. 881 SONDADOR: Claudio N.A FINAL: SECO Observações:
				2	
				3

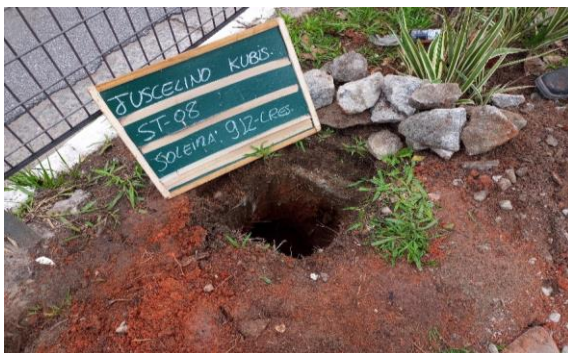
Perfil de Sondagem -ST-08

N.A (m)	Prof. (m)	Perfil Geológico	Descrição do Material	Cota (m)	Registro Fotográfico
	0,06		Camada vegetal

1	
	1,28		Rachão graúdo		<p>Informações complementares</p> <p>DATA: 27/11/2023</p> <p>LOCAL: Sol. 912</p> <p>SONDADOR: Claudio N.A FINAL: SECO</p> <p>Observações:</p>
				2	
				3

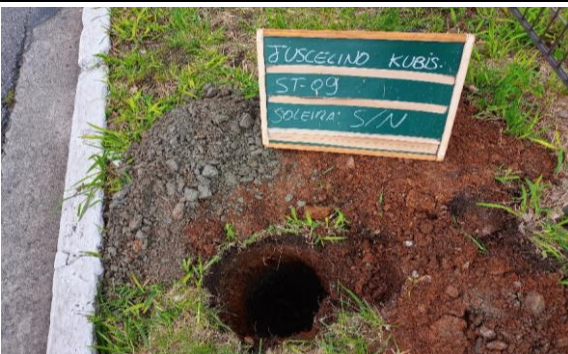
Perfil de Sondagem -ST-09

N.A (m)	Prof. (m)	Perfil Geológico	Descrição do Material	Cota (m)	Registro Fotográfico
	0,17		Camada vegetal

0,44		Silte argiloso, avermelhado		
	0,71		Brira graduada simples		
			Após 0,71m Impenetrável a trado manual (Muro diafragma tunel)	1	<p>Informações complementares</p> <p>DATA: 29/11/2023</p> <p>LOCAL: Sol. S/Nº</p> <p>SONDADOR: Claudio N.A FINAL: SECO</p> <p>Observações:</p>
				2	
				3

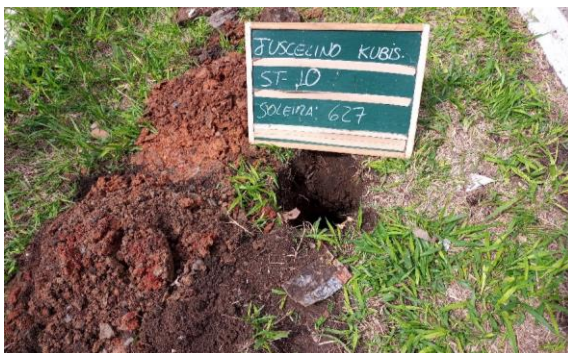
Perfil de Sondagem -ST-10

Camada vegetal

Entulho		
	1,87

Silte arenoso com entulho	1	Informações complementares DATA: 27/11/2023 LOCAL: Sol. 627 SONDADOR: Claudio N.A FINAL: SECO Observações:
				2	
				3

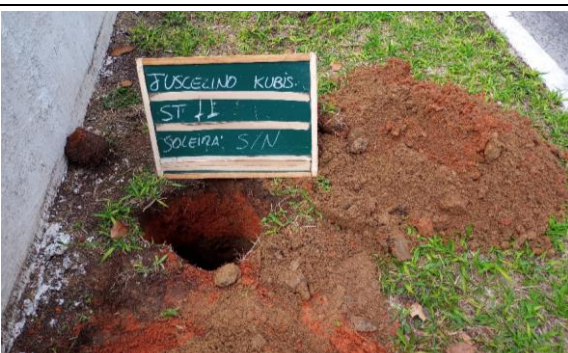
Perfil de Sondagem -ST-11

Camada vegetal

Argila siltosa, avermelhada		
	1,94

Areia grossa com brita	1	Informações complementares DATA: 29/11/2023 LOCAL: Sol. S/Nº SONDADOR: Claudio N.A FINAL: SECO Observações:
				2	
				3

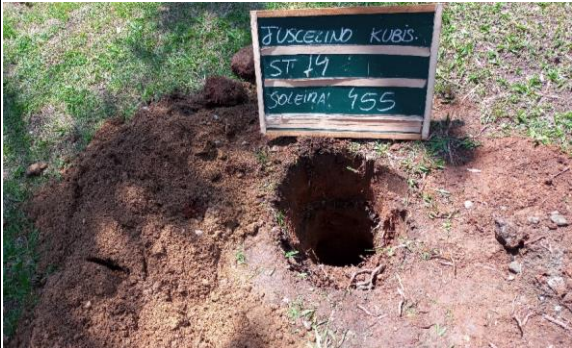
Perfil de Sondagem -ST-14

Camada vegetal

1	
	1,97		Areia grossa com rachão	2	Informações complementares DATA: 30/11/2023 LOCAL: Sol. 455 SONDADOR: Claudio N.A FINAL: Seco Observações:
				3

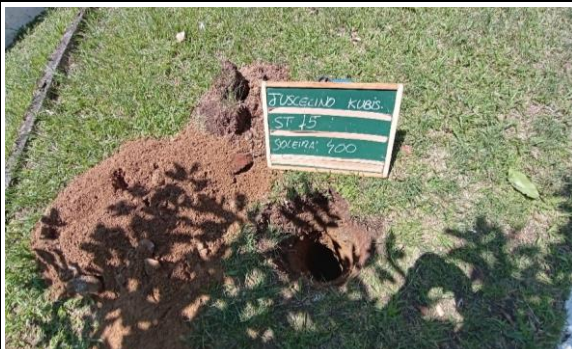
Perfil de Sondagem -ST-15

Camada vegetal

1	
	2,10		Areia grossa com rachão	2	Informações complementares DATA: 30/11/2023 LOCAL: Sol. 400 SONDADOR: Claudio N.A FINAL: SECO Observações:
				3

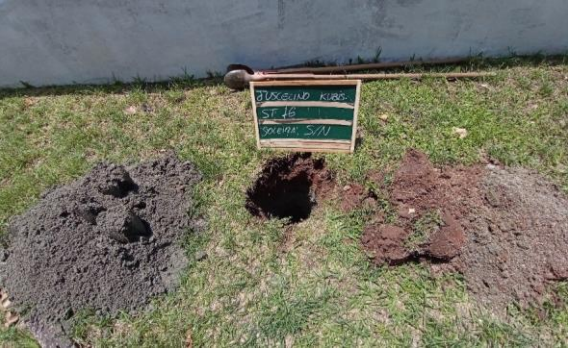
Perfil de Sondagem -ST-16

N.A (m)	Prof. (m)	Perfil Geológico	Descrição do Material	Cota (m)	Registro Fotográfico
	0,23		Camada vegetal

0,36		Areia grossa		
	2,30		Pó de pedra		
				1	Informações complementares DATA: 30/11/2023 LOCAL: Sol. S/N° SONDADOR: Claudio N.A FINAL: SECO Observações:
				2	
				3

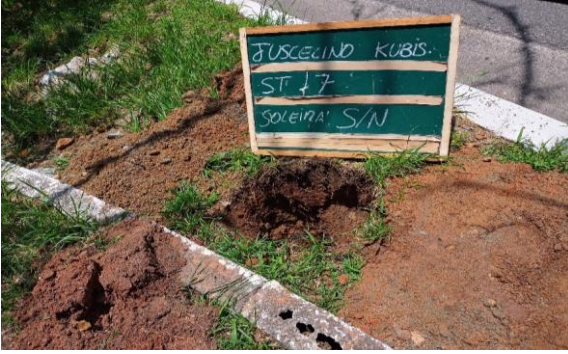
Perfil de Sondagem -ST-17

N.A (m)	Prof. (m)	Perfil Geológico	Descrição do Material	Cota (m)	Registro Fotográfico
	0,21		Camada vegetal

1,95		Entulho resto de obra		
				1	Informações complementares DATA: 30/11/2023 LOCAL: Sol. S/N° SONDADOR: Claudio N.A FINAL: SECO Observações:
				2	
				3

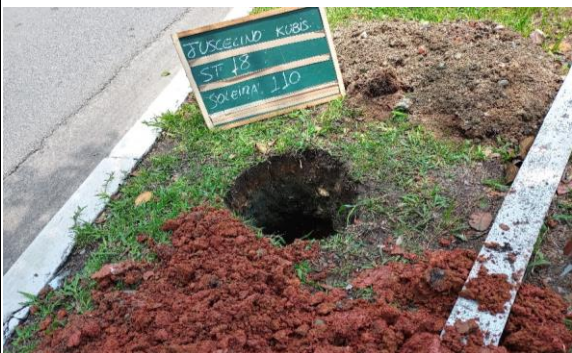
Perfil de Sondagem -ST-18

N.A (m)	Prof. (m)	Perfil Geológico	Descrição do Material	Cota (m)	Registro Fotográfico
	0,14		Camada vegetal

0,48		Brita graduada simples com fresa		
				1	
				2	Informações complementares DATA: 30/11/2023 LOCAL: Sol. S/Nº SONDADOR: Claudio N.A FINAL: SECO
	2,41		Silte argiloso, avermelhado		Observações:
				3
